INFORME DE INVESTIGACIÓN DE ACCIDENTES/INCIDENTES

Incidente	<input checked="" type="checkbox"/>	
Accidente con daños a personas	<input type="checkbox"/>	Nº accidentados <input type="text" value="0"/>
Lugar del evento	<input type="text" value="Esergui - Zierbena"/>	
Fecha y hora	<input type="text" value="27/08/2022 Aprox 19:40h"/>	
Activación del Plan de Emergencia Exterior	<input checked="" type="checkbox"/>	<input type="text" value="Parcialmente"/>

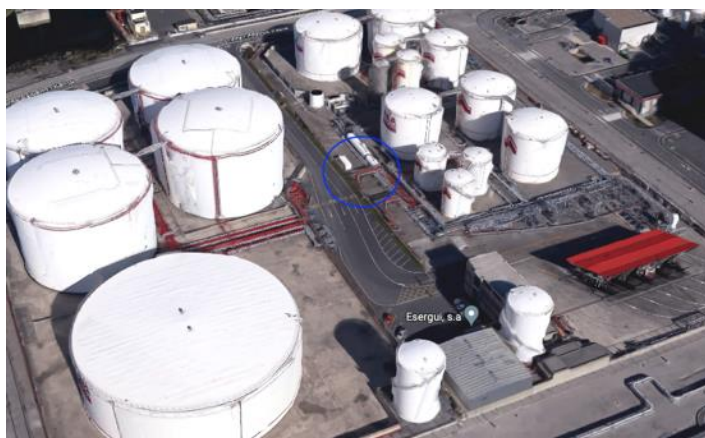
El sábado, 27/08/2022 sobre las 19:40, mientras se realizaba el trabajo habitual de trasiego por bombeo de gasoil, los trabajadores de guardia escuchan un estallido, acompañado de una columna de humo, procedente de la zona donde se ubican los motores diésel de los equipos de bombeo.

El incendio se inicia por la rotura por causas que se están investigando de la parte flexible de caucho de una conducción de gasoil, necesaria para absorber las vibraciones propias de los

equipos de bombeo antes de su unión a las conducciones fijas de acero, que provoca una proyección en spray de producto hacia una zona caliente de los motores diésel, inflamándose y transmitiéndose rápidamente por la zona, quemando las conducciones flexibles y el depósito de combustible de los propios motores diésel.

Los sistemas de retención funcionaron perfectamente y el fuego quedó contenido en la zona de la fuga, afectando a los equipos de bombeo y a un depósito auxiliar de biodiésel.

- Rotura de la conexión flexible de caucho de la tubería (*causa en investigación*).
- Proyección de gasóleo a un foco de calor.
- Entorno con productos inflamables.

- Se sustituirán los motores diésel de los equipos de bombeo por motores eléctricos para eliminar el foco de calor y las vibraciones y con ello, evitar la necesidad de instalar juntas elásticas de acoplamiento, origen del incidente.
- Mantener e incrementar la formación continua en protección contra incendios de los trabajadores.
- Se sustituyen las válvulas de Viton afectadas, un tipo de caucho, por válvulas de compuerta (se ha comprobado mayor resistencia al fuego).
- Aunque ningún vehículo resultó afectado, se procederá a la reubicación del parking de personal para aumentar la distancia de seguridad y facilitar los accesos en caso de emergencia.
- Se revisará toda la planificación de seguridad de la instalación para incluir las medidas correctoras aprobadas.
